Apoyo de la investigación a la solución de los fallos de la cortina de la presa “Lebrije”

OSMANY RUIZ ANGERÍ, NELDO P. SAN ROMÁN Y TOMÁS S. DÍAZ PÉREZ
EMPRESA DE INVESTIGACIONES, PROYECTOS E INGENIERÍA DE VILLA CLARA

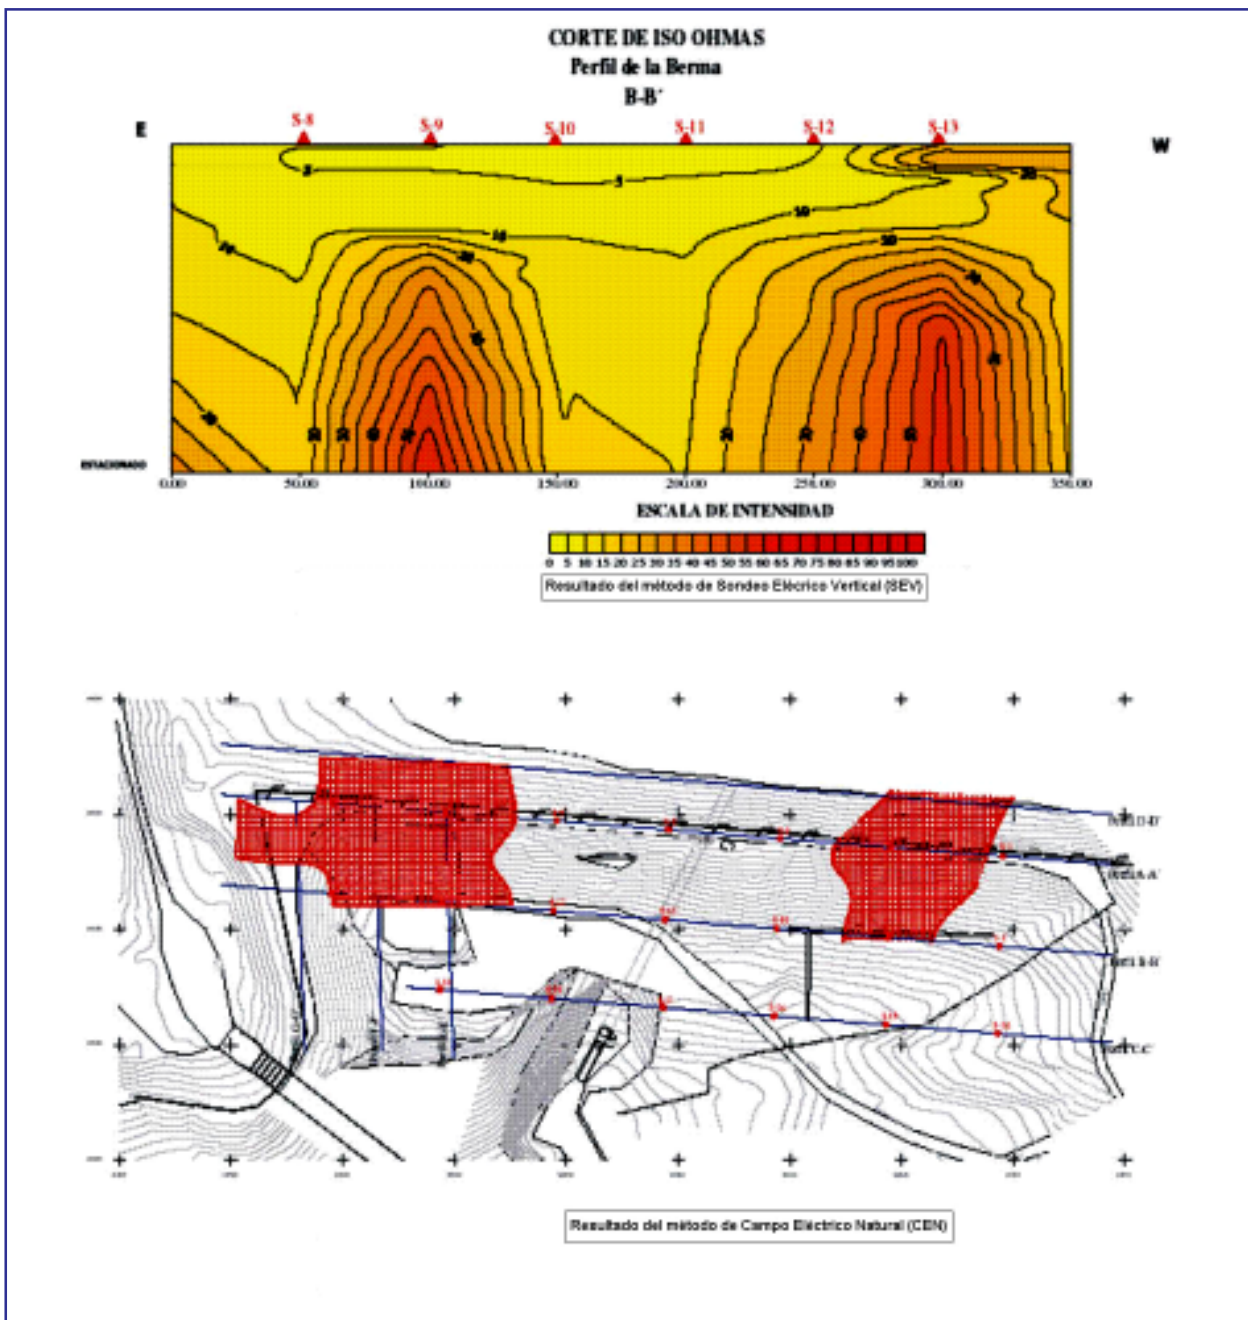
En el corte de ISO OHMAS, B-B' (perfil de la berma) se observan contrastes notables en los registros. Se aprecia que el cuerpo de la cortina ofrece valores bajos aso-

Fig. 1. Resultados de la aplicación de los métodos geofísicos.

ciados a materiales finos, arcillosos. A mayor profundidad en el corte, los valores se incrementan de forma general, pero se pueden delimitar con claridad dos zonas anómalas en los sondeos 9 y 13 (S-9 y S-13), donde los registros son de mayor magnitud (Fig. 1).

En la gráfica del Campo Eléctrico Natural se señalan en color rojo las franjas de valores negativos, vinculadas a la presencia de flujos, coincidentes de forma clara con las zonas anómalas detectadas por el Sondeo Eléctrico Vertical. En la franja izquierda se puede notar un área que se prolonga hacia el aliviadero, indicando la pre-

sencia de movimiento de agua en dicha dirección (Fig. 1).

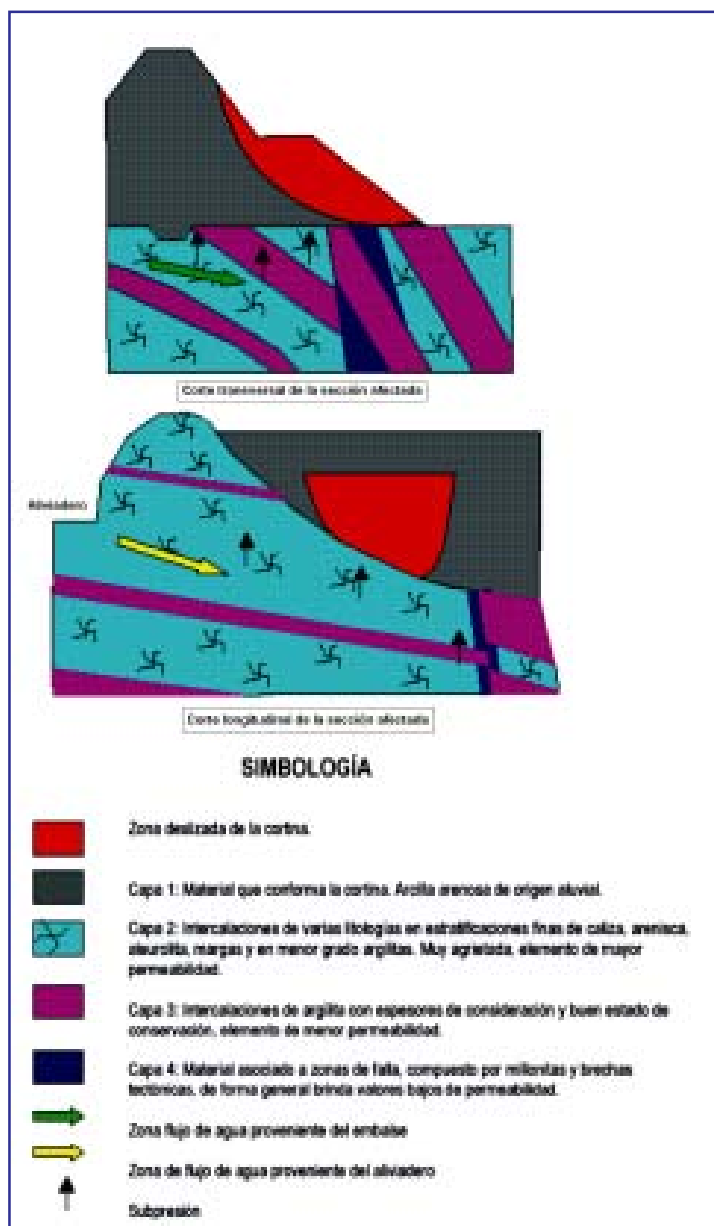
Fig. 2.
Cortes ingeniero-geológicos de las secciones afectadas de la cortina.

Durante la investigación se definieron cuatro elementos ingeniero-geológicos o capas, atendiendo sobre todo al contenido de suelos finos y la permeabilidad (Fig. 2):

Como se observa en los cortes esquemáticos (Fig. 2), las rocas que conforman la base presentan un alto grado de agrietamiento, lo que permite el paso del agua a través de ellas con facilidad, desde el embalse y desde el aliviadero durante el vertido, apareciendo algunas litologías intercaladas que, por su menor permeabilidad, fungen como pantalla impermeable natural que conlleva a que éstas suban por subpresión hacia la superficie, hasta alcanzar el nivel piezométrico, con el consiguiente deterioro del comportamiento físico-mecánico de los materiales que conforman la cortina.

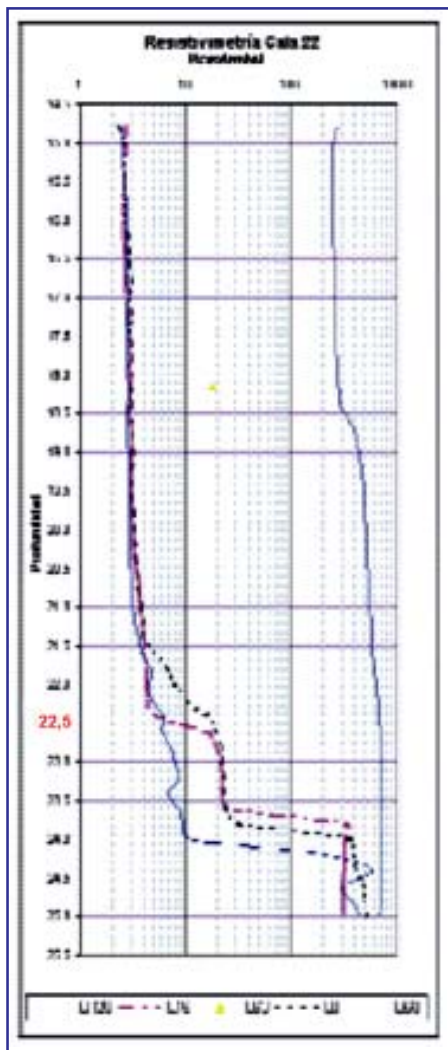
La comprobación de los intervalos de flujo de agua, tanto en el cuerpo de la cortina como en la base, utilizando la Resistivimetría con Salinización en algunas de las calas perforadas durante la investigación, demostró la veracidad y confiabilidad de los resultados obtenidos hasta el momento, apreciándose la no presencia de flujos significativos en el cuerpo de la cortina y sí valores altos de velocidad de infiltración a través de la base (Fig. 3).

Fig. 3. Resistivimetría cala 22 perforada en la cortina.

Se observa que a partir de la profundidad de 22,50 m (Fig. 3), ya en el interior de la base, hay un sustancial incremento de las velocidades de flujo, reflejados en la brusca disminución de la concentración de sal, lo que no ocurre a menores profundidades.
